Onderzoeken Bloemhof Midden

Deze nieuwsbrief is verstuurd aan de bewoners van de 2e Balsemienstraat 18-30, Rozemarijnstraat 61-87, Dahliastraat 67-75 en Violierstraat 28-42

Woonstad onderzoekt om de drie jaar de technische staat van alle woningen. In 2019 vond deze conditiemeting, een soort 'checklist' waarmee we de technische staat kunnen meten, ook voor uw woning plaats. Deze meting geeft nu aanleiding om extra onderzoeken te verrichten. Dit duurt circa acht maanden. In deze nieuwsbrief leest u hier meer over.

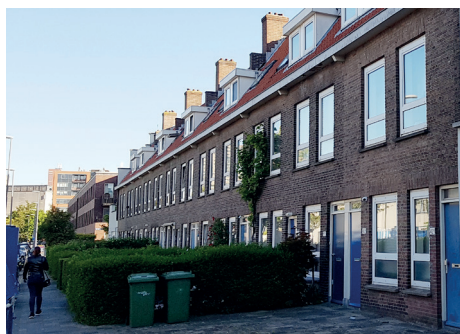
Aan de achtergevel van de Violierstraat bevinden zich vijf dubbele en twee enkele balkons. Deze balkons zijn gecontroleerd. Inmiddels is één balkon al gestut. Dit balkon wordt als eerste gerepareerd door middel van een houten constructie. Uit het onderzoek is gebleken dat ook bij de overi-

ge balkons reparatiewerkzaamheden nodig zijn om een veilig gebruik van de balkons te kunnen garanderen. Hoftijzer Vastgoedonderhoud gaat de balkons repareren en informeert de bewoners aan de Violierstraat over de planning, de werkzaamheden en de te treffen voorbereidingen.

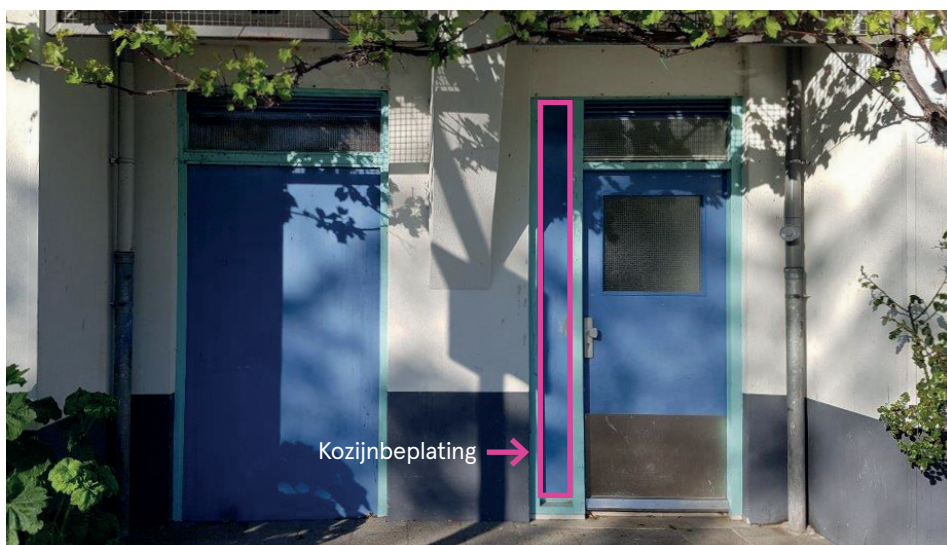
Resultaat asbestinventarisatie

In het gebouw waar u woont hebben wij onderzocht of er asbest aanwezig is. Ook hebben we 10% van de woningen aan de binnenzijde onderzocht op asbest. Bij dit onderzoek hebben wij asbest gevonden

aan de buitenzijde van het gebouw, in de achtergevelbeplating en kozijnbeplating (naast de portiek-, en bergingsdeuren). In de woningen vonden wij geen asbest.

Nee, buiten het gebouw zit hechtgebonden asbest. Bewerk of beschadig de plaatsen waar asbest zit niet. Dan is er ook geen gevaar voor uw gezondheid. Wanneer u ziet dat het asbest is beschadigd, neem dan contact op met Woonstad Rotterdam.

Nee, het asbest verwijderen we niet, omdat het onbeschadigd en niet bewerkt is. Bij normaal gebruik van het gebouw is er geen risico dat er asbestvezels vrijkomen.
