SAMENVATTING EXERCITIESTRAAT 15B 02 Rotterdam

Doel: NPO: Mutatieonderhoud
Rapportdatum: 16 augustus 2023
Kenmerk rapport: 16.23.0410.AIR.11.OGE

ASBESTINVENTARISATIE
conform
Werkveldspecifiek Certificatieschema voor
Procescertificaat Asbestinventarisatie

Gebouw of object: Woning
Adres: EXERCITIESTRAAT 15B 02
Plaats: 3034 RB te Rotterdam
Doel: NPO: Mutatieonderhoud

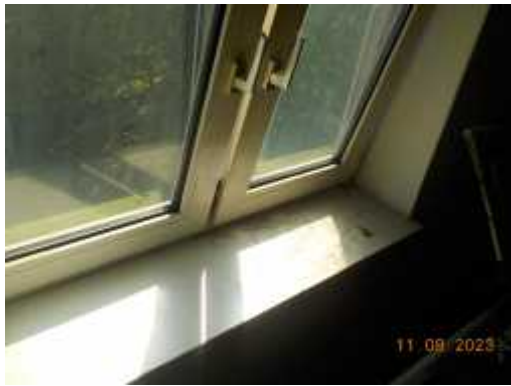
Foto 1: De vensterbanken zijn niet asbestverdacht.

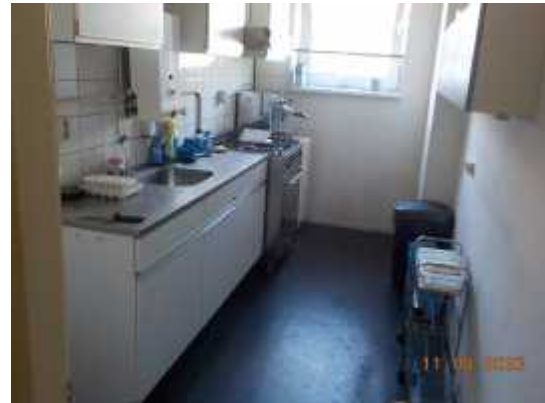
Foto 2: In de keuken zijn geen asbestverdachte toepassingen waargenomen.

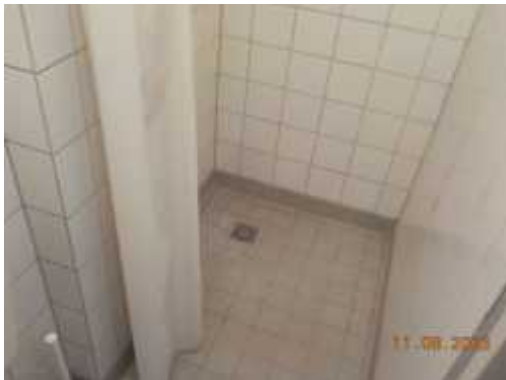
Foto 3: In de badkamer zijn geen asbestverdachte toepassingen waargenomen.

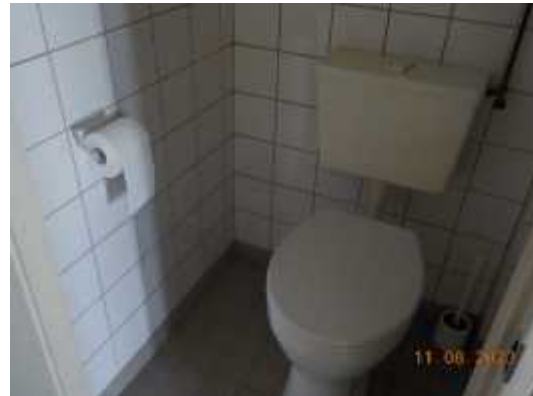
Foto 4: In het toilet zijn geen asbestverdachte toepassingen waargenomen.
