onderdeel	overzicht resultaten funderingsonderzoek	bouweenheid 009	beoordeling cfm F30 richtlijn
-----------	--	-----------------	-------------------------------

<b>Bureaustudie</b>	(bijlage 5)		
bouweenheid	Exercitiestraat 15-18		
bouwkundig	bouwjaar: 1924		
	originele bouwtekeningen: niet beschikbaar		
oude onderzoeken	funderingsinspectie uitgevoerd in: nvt		
bodemopbouw	relevante sonderingen: DKM4		
dragende zandlaag	dragende zandlaag aanwezig op: NAP -17 m		
gebruikt NAP punt	napbout 037F2062	NAP -1680 mm	
peilbuizen in directe omgeving	relevante peilbuizen: 130569-4		
	gemiddeld laagste grondwaterstand	NAP -2,54 m

<b>Lintvoegwaterpassing en vloerveldwaterpassing</b>				
EXERCITIESTRAAT 15-18, ROTTERDAM				
Maten in millimeters			<b>Bouwblok: 009</b>	
A4	210 x 297	schaal: 1 : 250	datum: 19-6-2014	get. door: RTB gezien: FV
project: FS43-009		tekeningnummer: FS43-009_01 001

**Resultaten funderingsinspectie**

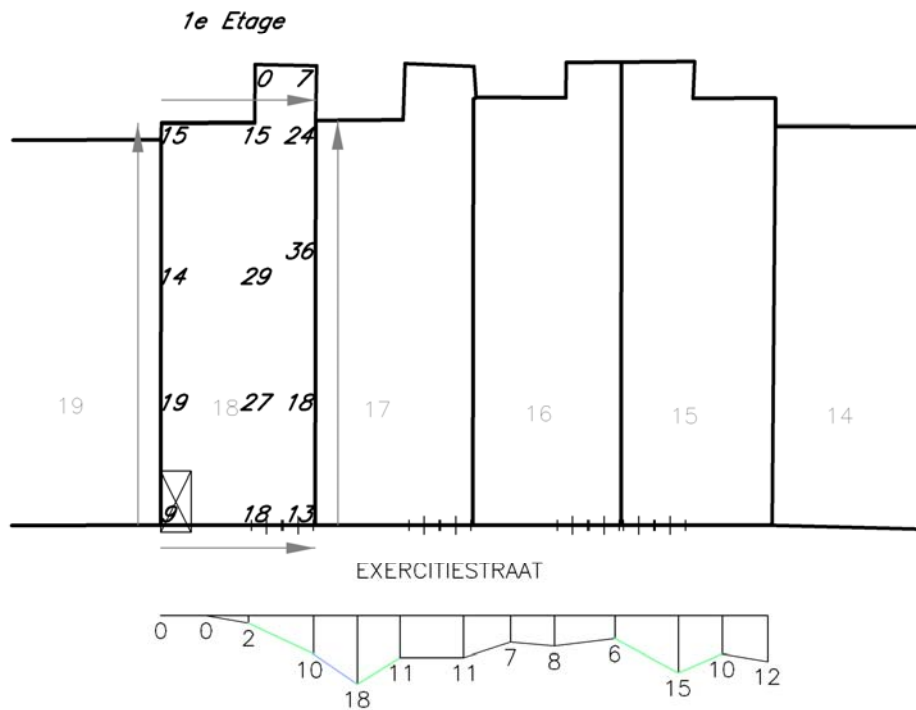
<b>Scheefstandmetingen</b>	(bijlage 1)	type schade (hoekverdraaiing)	
lintvoegwaterpassing	maximaal bij nr.: 17	circa 2 cm	architectonisch matig
vloerveldwaterpassing	maximaal bij nr.: 18	circa 3 cm	architectonisch bij: Woningsscheidende muur geen

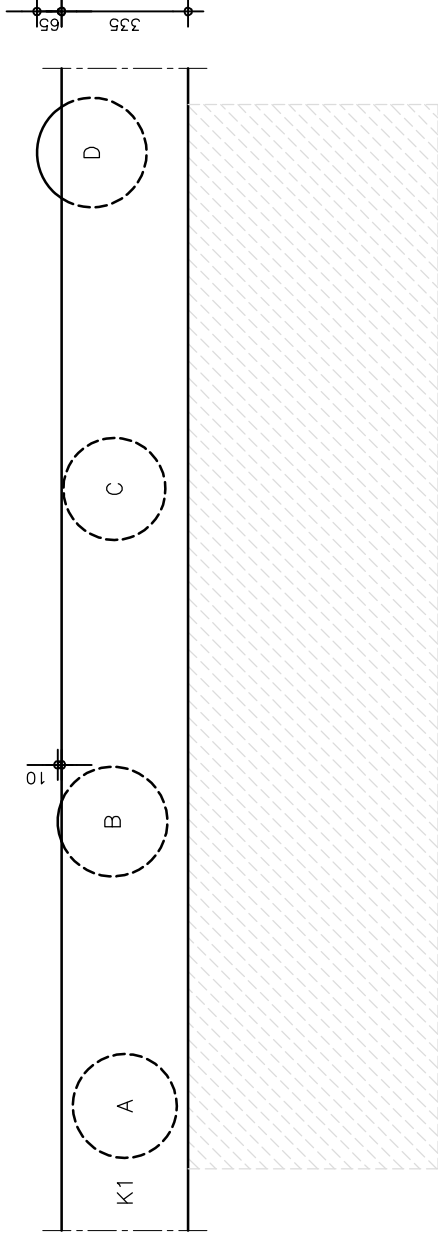
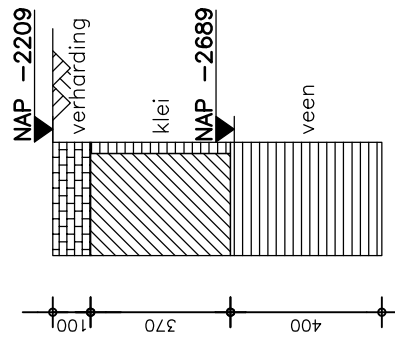
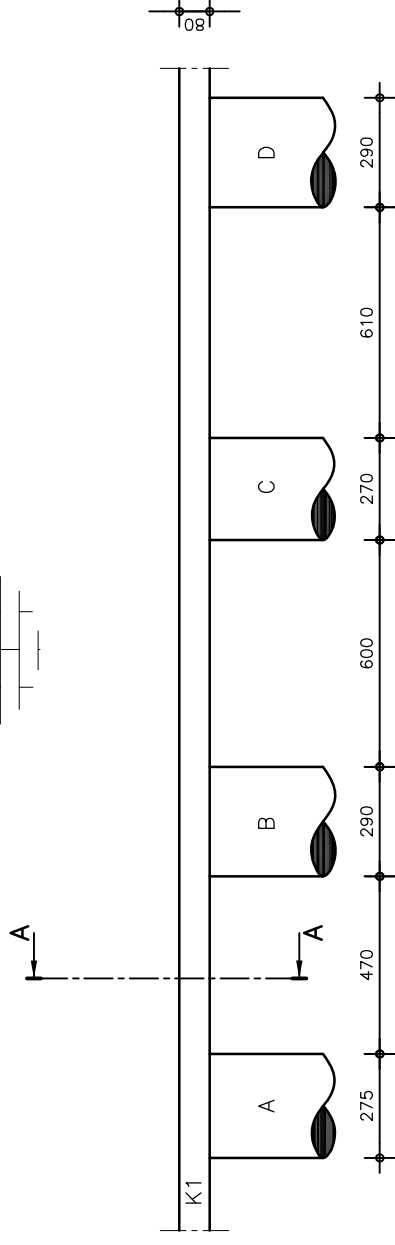
Alle palen drukken licht in kesp. Controleprikken: Paal A= 10 mm en 10mm, Paal B= 10 mm en 8mm, Paal C= 18 mm en 12mm, Paal D= 10 mm en 14mm.

bovenste funderingshout t.o.v. vloerpeil	213
bovenste funderingshout t.o.v. maaiveld	48
bovenste funderingshout t.o.v. NAP	-268,9
grondwater t.o.v. maaiveld	26
grondwater t.o.v. NAP	-246,9
droogstand (positief is droogstand)	-22
