onderdeel	overzicht resultaten funderingsonderzoek	bouweenheid 009	beoordeling cfm F30 richtlijn
-----------	--	-----------------	-------------------------------

<b>Bureaustudie</b>	(bijlage 5)		
bouweenheid	Exercitiestraat 15-18		
bouwkundig	bouwjaar: 1924		
	originele bouwtekeningen: niet beschikbaar		
oude onderzoeken	funderingsinspectie uitgevoerd in: nvt		
bodemopbouw	relevante sonderingen: DKM4		
dragende zandlaag	dragende zandlaag aanwezig op: NAP -17 m		
gebruikt NAP punt	napbout 037F2062	NAP -1680 mm	
peilbuizen in directe omgeving	relevante peilbuizen: 130569-4		
	gemiddeld laagste grondwaterstand	NAP -2,54 m

<b>Lintvoegwaterpassing en vloerveldwaterpassing</b>				
EXERCITIESTRAAT 15-18, ROTTERDAM				
Maten in millimeters			<b>Bouwblok: 009</b>	
A4	210 x 297	schaal: 1 : 250	datum: 19-6-2014	get. door: RTB gezien: FV
project: FS43-009		tekeningnummer: FS43-009_01 001

**Resultaten funderingsinspectie**

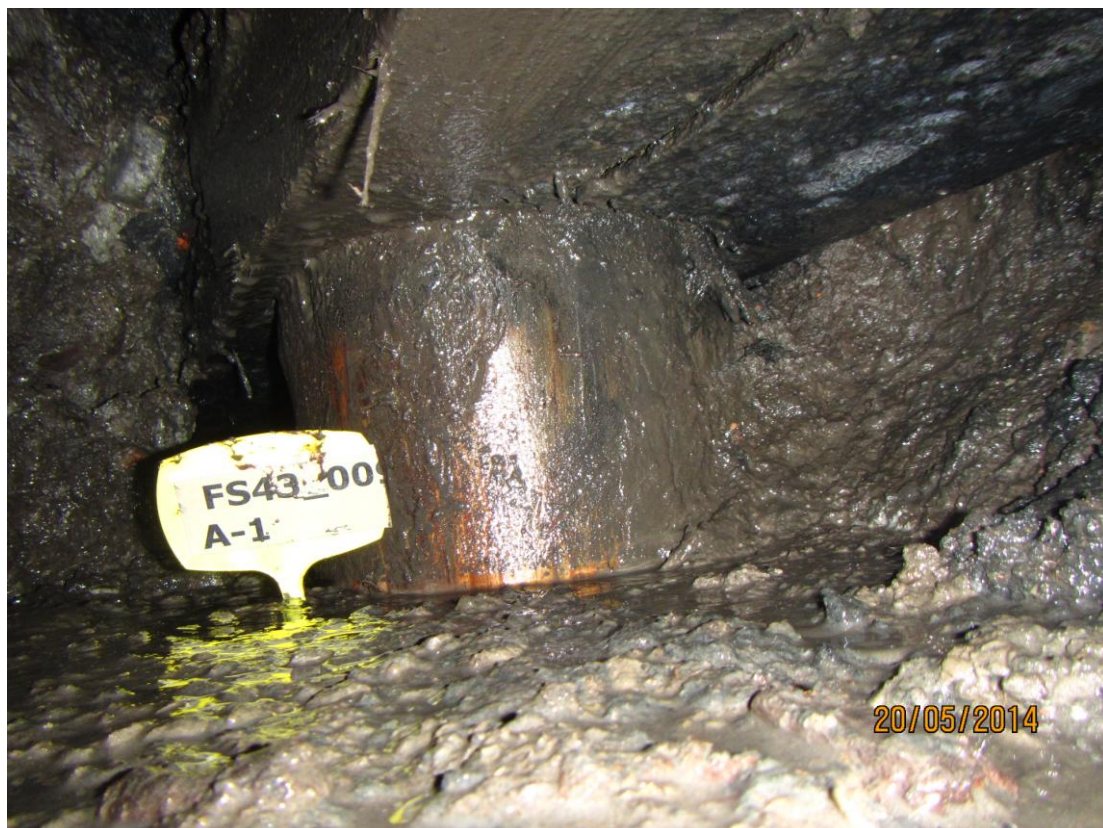
Detailnummer: 1

Alle palen drukken licht in kesp. Controleprikken: Paal A= 10 mm en 10mm, Paal B= 10 mm en 8mm, Paal C= 18 mm en 12mm, Paal D= 10 mm en 14mm.
